## Tuyauterie à risque

Août 2017

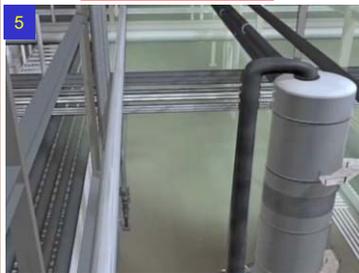
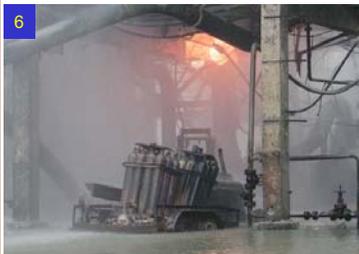
En octobre 2005, une explosion et un incendie se sont produits dans une usine d'oléfines au Texas. Un chariot-élévateur à fourche tirait une remorque remplie de bonbonnes d'air comprimé à l'intérieur d'une unité de procédés (1). La remorque a heurté un robinet de vidange en saillie d'une crépine sur une conduite de propylène liquide (2). La conduite de vidange opérant à 216 lb/po<sup>2</sup> (15 barg) s'est rompue (3) causant une brèche de 1.9 po. (4.8 cm) d'ouverture. Du propylène, dont le point d'ébullition est de -54°F (-48°C), a été libéré (4) et a généré rapidement un nuage de gaz inflammable (5). Le chauffeur du chariot-élévateur et d'autres travailleurs du secteur ont aperçu la fuite et se sont enfuis immédiatement. La salle de contrôle a été avisée et les opérateurs ont débuté immédiatement l'arrêt de l'unité et activé les procédures d'intervention d'urgence. Toutefois, ils n'ont pas été capable d'isoler la conduite brisée et d'arrêter la fuite. Le nuage de gaz s'est enflammé environ 2 minutes après le début de la fuite (6). Plusieurs travailleurs ont été projetés par terre par l'explosion et deux ont été brûlés dont un grièvement. Quatorze autres travailleurs ont subi des blessures mineures.

L'explosion a enflammé une flaque de liquide dont les flammes ont attaqué des supports structuraux pour la tuyauterie, des récipients, des échangeurs de chaleur et d'autres équipements de procédés. Environ 30 minutes après le début de l'incendie, des supports de colonnes qui n'avaient pas été ignifugés ont cédé. Leur affaissement a contribué en des dommages additionnels et en perte de confinement de substances inflammables. L'usine a été évacuée, les voisins ont été demandés de se confiner sur place et une école a été évacuée. L'incendie a brûlé pendant 5 jours. L'unité de production a été en arrêt pendant 5 mois.

- Cherchez la tuyauterie, les robinets et les autres équipements qui peuvent être à risque de dommages – par exemple, par une collision accidentelle ou par un individu prenant appui sur l'équipement. Rapportez les problèmes potentiels à votre direction pour en faire un suivi – tel qu'en réalisant des modifications de tuyauterie ou en procurant des barrières de protection. Suivez votre processus de gestion du changement à l'usine lorsque vous apportez des modifications.

- Un robinet sphérique à un quart de tour n'a pas à être arraché pour fuir. Il peut être ouvert accidentellement par un individu ou un véhicule. Considérez mettre un bouchon ou de capsuler les robinets d'évents, les robinets de vidange, les conduites d'échantillonnage ou autres tuyauteries à extrémités ouvertes afin de prévenir les fuites.
