## Gestion du changement

Juillet 2017

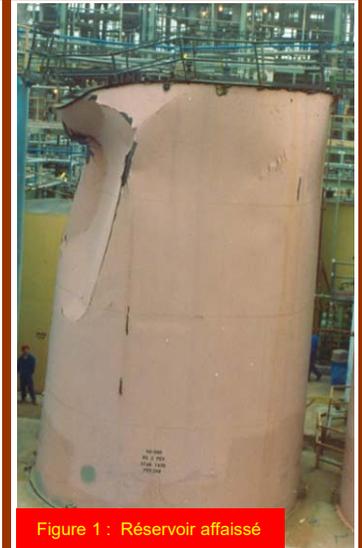
**Incident 1:** Le système d'évent sur un réservoir d'entreposage basse pression d'un diamètre de 20 pi (~ 6 m) et d'une hauteur de 30 pi (~ 9 m) avait été modifié afin de réduire les émissions environnementales. Le réservoir a opéré pendant 20 ans avec un coussin d'azote et un simple évent de respiration muni de charnières pour procurer une protection à la fois contre une surpression et en tant que casse-vide. Le nouveau système était beaucoup plus complexe, comprenant un compresseur et une tuyauterie plus complexe. Le réservoir a été redémarré et rempli. La première fois qu'il a été vidé, le réservoir s'est affaissé (Fig. 1) parce qu'il n'était pas correctement éventé. Heureusement, il n'y a eu ni fuites ni blessures, mais le réservoir a dû être remplacé.

Figure 1 : Réservoir affaissé

Dans l'incident 1, le processus de revue de gestion du changement avait été accompli mais la formation de tous les opérateurs n'avait pas été complétée. La formation s'était concentrée sur le nouveau compresseur d'évent et le condenseur. La formation ne faisait pas ressortir l'importance critique d'un robinet de 1/2 po (13 mm) sur un instrument qui contrôlait la protection contre la pression et le vide. Après l'affaissement, le robinet sur la tubulure a été trouvé fermé et c'était là l'élément essentiel pour la protection d'un système complexe. Le robinet aurait dû être verrouillé ou autrement scellé en position ouverte. Le design et la formation auraient pu être simplifiés afin de réduire la probabilité d'erreur humaine. De petits détails peuvent procurer des opportunités pour des erreurs humaines qui ont de grosses conséquences.

- Assurez-vous que vous êtes formé sur tous les changements apportés à votre usine et que vous comprenez comment opérer les équipements modifiés. Demandez de l'aide si vous devez opérer des équipements modifiés sans que vous ayez reçu la formation.

- N'apportez jamais de modifications à la tuyauterie ou aux équipements de votre usine sans suivre votre processus de gestion du changement applicable à votre usine.

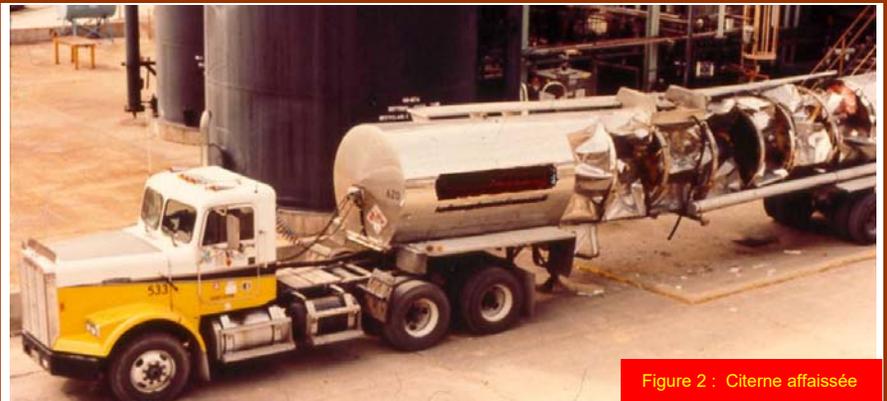
**Incident 2:** Un camion-citerne appartenant à une compagnie de camionnage a été modifié avec des tubulures de façon à ce qu'un flexible d'azote puisse être branché au réservoir sans qu'un individu ait à gravir une échelle pour atteindre le haut de la citerne. Il y avait un robinet sur la conduite d'azote sur le dessus de la citerne et il avait été laissé en position fermée par erreur. Le camion-citerne était vidangé à l'aide de la pompe appartenant à l'usine et, en absence de débit d'azote vers la citerne, un vide s'est créé et la citerne s'est affaissée de façon catastrophique (Fig. 2). Le camion-citerne avait pourtant un dispositif de protection contre la pression et le vide, mais il n'a pas fonctionné.

Figure 2 : Citerne affaissée

Dans l'incident 2, il n'y a pas eu de revue de gestion du changement pour ce qui paraissait comme étant une modification mineure qui avait été apportée par le propriétaire du camion. Le chauffeur du camion avait mal compris l'opération d'un nouveau type de robinet et il a laissé par inadvertance le robinet d'azote sur le dessus de la citerne en position fermée lors de la préparation en vue du déchargement de la citerne.

- Comprenez totalement tout changement apporté aux équipements appartenant à d'autres, comme à une compagnie de camionnage, lorsqu'ils sont utilisés dans votre usine.

- Lors de transfert de produits, assurez-vous que **tous** les robinets sont dans la bonne position (voir le bulletin *Beacon* d'août 2015).
